Entente
Oise-Aisne

Etude de dangers du système d'endiguement de la RD932 de Clairoix à Margny-lès- Compiègne

RESUME NON TECHNIQUE, DOCUMENT A ET DOCUMENT B

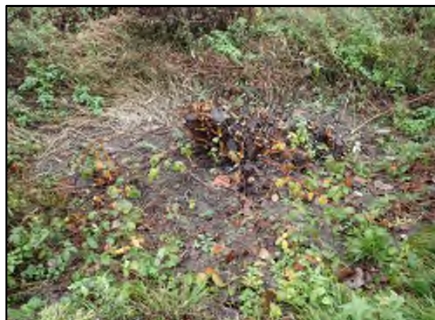
- Une végétation ligneuse généralisée sur un court linéaire, qui s'est développée sur le talus côté zone protégée ;
- Une végétation arbustive généralisée, présente sur les talus des deux côtés de la digue, empêchant l'inspection des talus ;
- Des terriers de fousseurs localisés, dont les galeries peuvent initier l'érosion interne à la mise en charge de l'ouvrage ;
- Des souches, dont le pourrissement des racines peut contribuer à initier des conduits d'érosion interne ;
- Deux traversées potentielles de réseaux (non identifiées sur les retours au DT, celles-ci n'ont pas fait l'objet de campagne d'identification de l'altimétrie et leur tracé).

Figure 43 : VTA - Désordre - tronçon 1 : souche
(source : Rapport VTA, ISL, 2020)

Les tronçons 1 et 3 sont les tronçons présentant le plus de désordres. Le développement de végétation ligneuse sur les talus est à surveiller. Les arbres malades sont à abattre. Les souches et le réseau racinaire des arbres morts doivent être retirés. Les cavités laissées par ces souches doivent être comblées par un remblai soigneusement compacté.

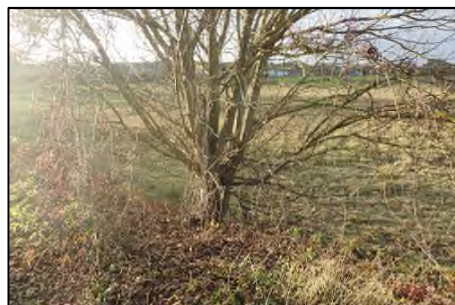
Figure 44 : VTA - Désordre - tronçon 1 : végétation dangereuse
(source : Rapport VTA, ISL, 2020)

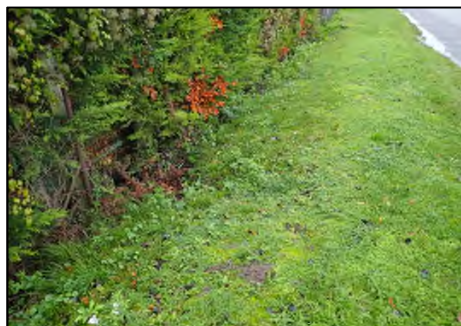
- Une végétation ligneuse généralisée sur un court linéaire, qui s'est développée sur le talus côté terre ;
- Une dépression ponctuelle côté Oise située sur le bas-côté de la route.
- Des déplacements, fissures et altérations sur un mur de soutènement. Ces désordres sont de faible gravité pour l'ouvrage au regard du rôle peu important que joue le mur dans la stabilité générale de la digue (la stabilité du corps de digue ne serait pas significativement affectée par l'effondrement du mur) ;
- Huit traversées potentielles de réseaux (altimétrie à vérifier).

Figure 45 : VTA - Désordre - tronçon 2 : dépression
(source : Rapport VTA, ISL, 2020)

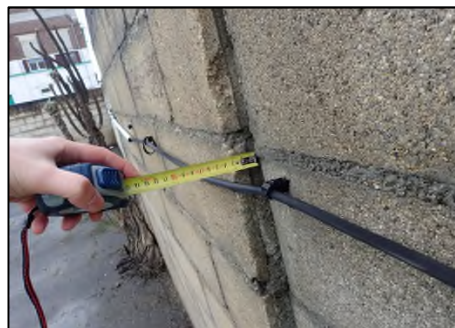
Figure 46 : VTA - Désordre - tronçon 2 : déversement du mur
(source : Rapport VTA, ISL, 2020)

Cette grande largeur en crête sur tout le linéaire, au regard de la hauteur modérée de la digue, permet de relativiser les conséquences possibles des désordres observés. Notamment, la présence de bâtiments encastrés et du mur de soutènement dans la digue n'est pas significativement préjudiciable pour cette raison.

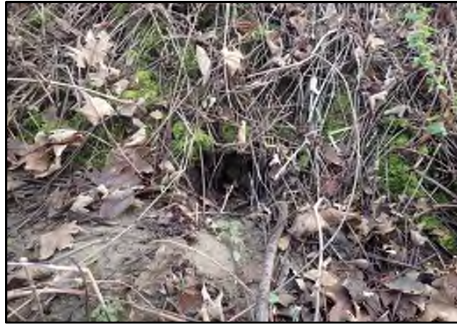
- Une végétation ligneuse généralisée sur tout le tronçon couvrant le talus côté zone protégée ;
- Des terriers de fousseurs localisés, dont les galeries de taille importante peuvent initier l'érosion interne à la mise en charge de l'ouvrage ;
- Trois traversées potentielles de réseaux (altimétrie à vérifier).

Figure 47 : VTA - Désordre - tronçon 3 : terrier (source : Rapport VTA, ISL, 2020)

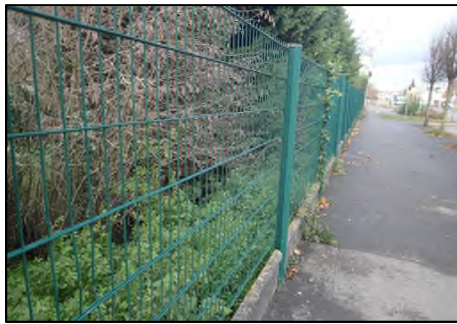
- Une végétation ligneuse généralisée sur un court linéaire en pied de digue côté zone protégée ;
- Cinq traversées potentielles de réseaux (altimétrie à vérifier).

Figure 48 : VTA - Désordre - tronçon 3bis : végétation dangereuse (source : Rapport VTA, ISL, 2020)

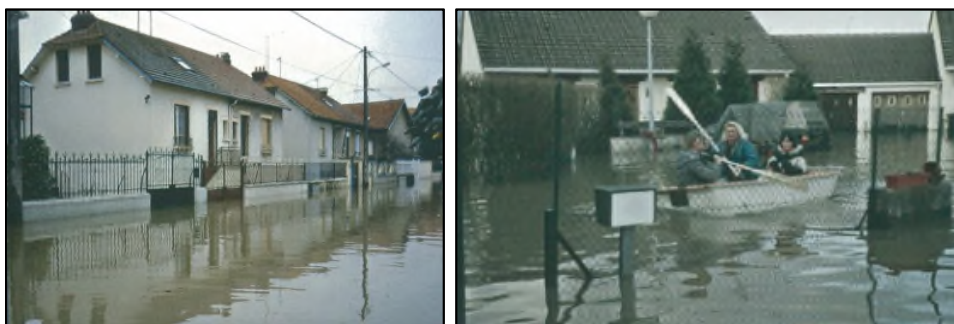
Le témoignage d'un habitant de la rue du Maréchal Foch précise que « En 1993, il y avait 1m50 d'eau devant chez moi, ainsi que dans la rue Jean Jaurès. L'armée était présente pendant 10 jours avec les barques. Les habitants sortaient par les fenêtres. En 1995, il y avait peu d'eau dans les rues, uniquement les caves inondées. Les problèmes d'inondation des caves qui subsistent aujourd'hui sont dus à des remontées de nappes. »

Figure 56 : Photographies d'archives de la crue 1993 (source : EOA)

La cause de cette arrivée d'eau par les réseaux (absence ou dysfonctionnement du système de protection de type clapet et/ou de pompage) n'a pas été identifié.
