Entente
Oise-Aisne

Etude de dangers du système d'endiguement de la RD932 de Clairoix à Margny-lès- Compiègne

RESUME NON TECHNIQUE, DOCUMENT A ET DOCUMENT B

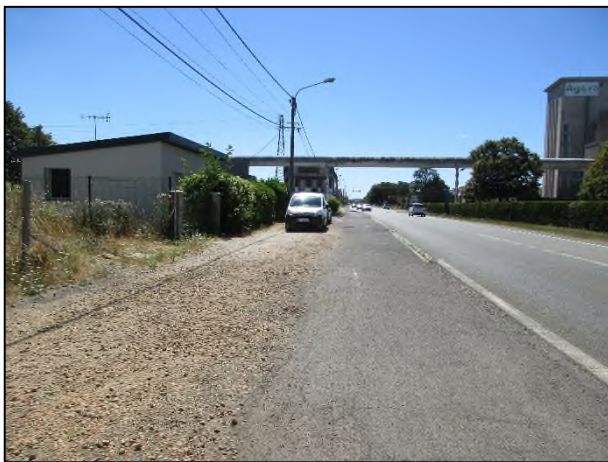
Figure 32 : Tronçon n°2 : bâtiments encastrés côté Oise (source : Artelia)

Cette grande largeur en crête sur tout le linéaire, au regard de la hauteur modérée de la digue, permet de relativiser les conséquences possibles des désordres observés. Notamment, la présence de bâtiments encastrés et du mur de soutènement dans la digue n'est pas significativement préjudiciable pour cette raison.

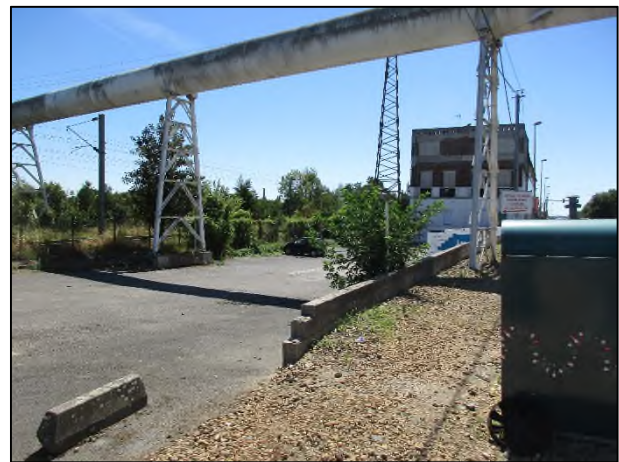
Figure 33 : Tronçon N°2 : mur de soutènement d'un parking dans talus, côté Oise (source : Artelia)

- Une végétation ligneuse généralisée sur un court linéaire, qui s'est développée sur le talus côté terre ;
- Une dépression ponctuelle côté Oise située sur le bas-côté de la route.
- Des déplacements, fissures et altérations sur un mur de soutènement. Ces désordres sont de faible gravité pour l'ouvrage au regard du rôle peu important que joue le mur dans la stabilité générale de la digue (la stabilité du corps de digue ne serait pas significativement affectée par l'effondrement du mur) ;
- Huit traversées potentielles de réseaux (altimétrie à vérifier).

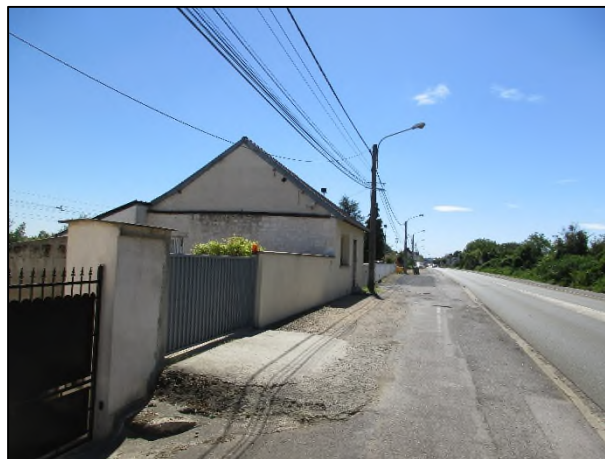
Figure 35 : Tronçon n°3 : bâtiments encastrés sur talus côté Oise, végétation côté zone protégée (source : Artelia)

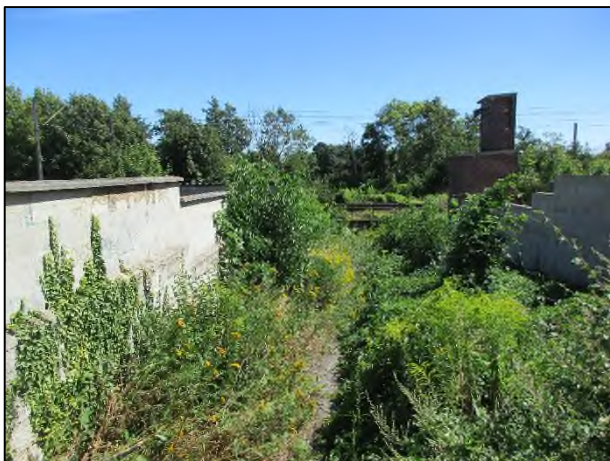
passage sous la voie SNCF. Cela pourrait correspondre à un passage privilégié des écoulements en cas de montée des eaux.

Figure 36 : Tronçon n°3 : côté Oise, rampe végétalisée vers passage sous voirie SNCF (source : Artelia)

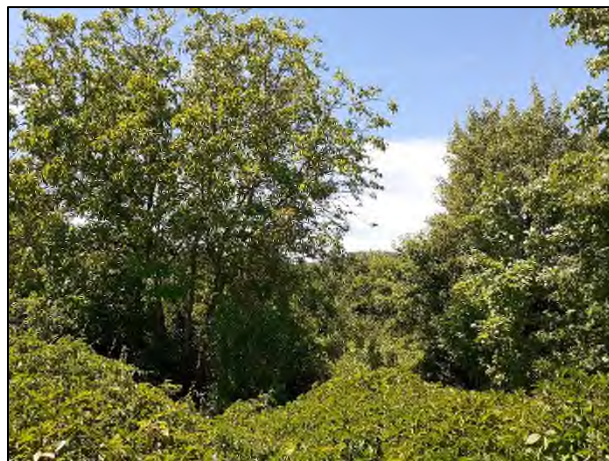
Côté zone protégée, on observe, au même pK un espace végétalisé en contrebas par rapport à la route en crête. Celui-ci est entièrement végétalisé.

Figure 37 : Tronçon n°3 : côté zone protégée, espace végétalisé en contrebas (source : Artelia)

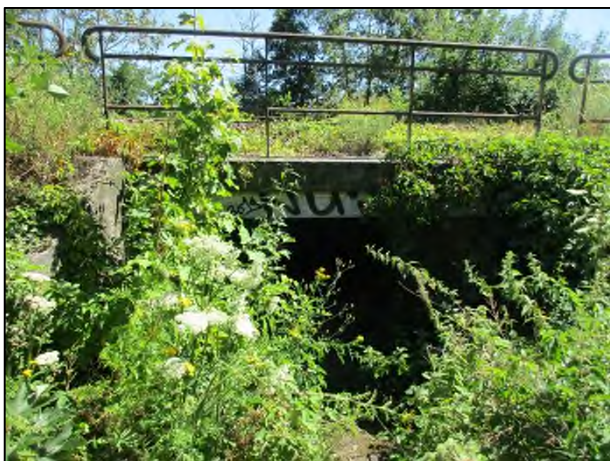
Figure 38 : Tronçon N°3 : côté Oise, entrée du passage sous voirie SNCF (source : Artelia)

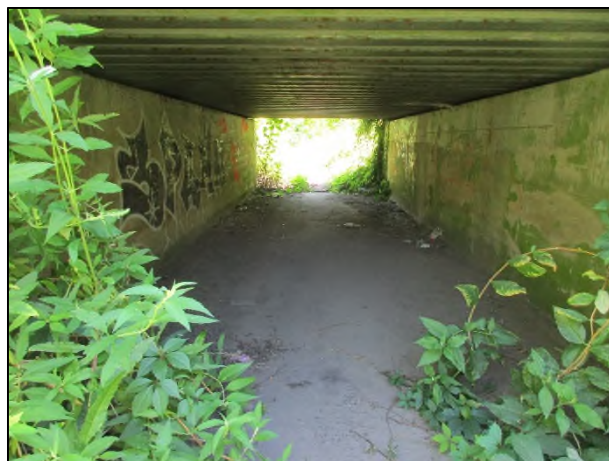
Figure 39 : Tronçon n°3 : côté Oise, passage sous voirie SNCF (source : Artelia)

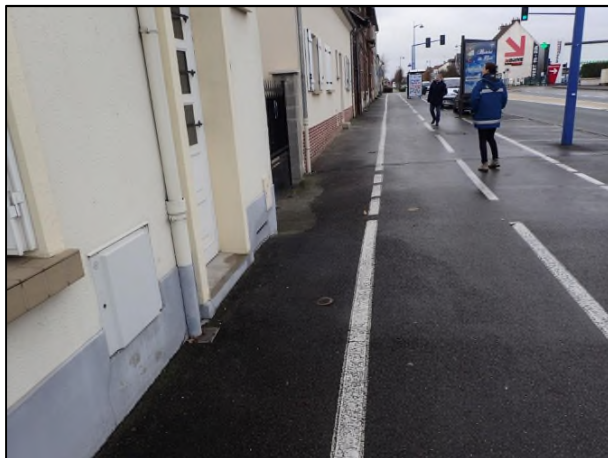
Figure 41 : Tronçon 3 bis : bâtiment encastrés sur les deux talus (source : Rapport VTA, 2020, ISL)

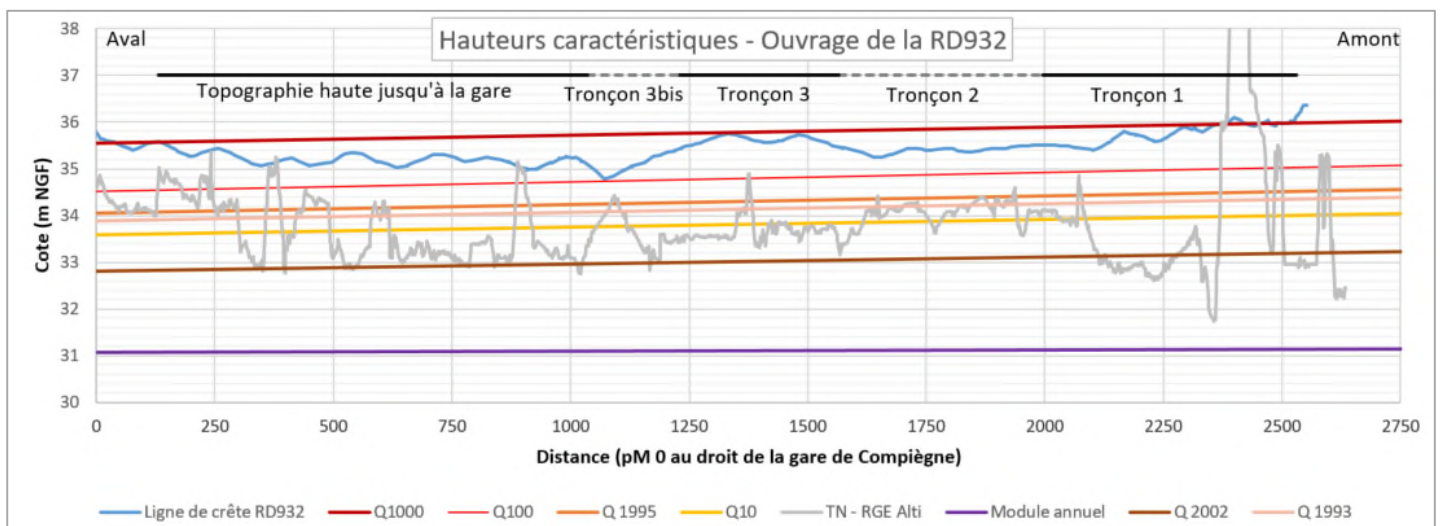
Le remblai ne présente aucun déversoir de sécurité. En cas de forte montée des eaux, aucune zone n'est spécifiquement protégée contre la surverse et aucun axe de première surverse n'est identifié : une montée en charge générale de l'ouvrage sera donc observée, sollicitant grandement le remblai et pouvant, dans le cas extrême, conduire à une rupture de l'ouvrage.

L'altitude générale du remblai, issue des levés topographiques de 2020, est d'environ 35,35 m NGF, avec des variations entre 34,79 m NGF et 35,90 m NGF.

Le point bas observé à 34,79 m NGF est localisé à l'aval de la rue Octave Carpentier (tronçon 3 bis), sur la commune de Margny-lès-Compiègne, le plateau haut du remblai se situe au droit du pont de la nationale RN 1031, sur une centaine de mètres (tronçon 1).

Figure 50 : Hauteurs caractéristiques au droit de l'ouvrage de la RD932 (source : Artelia)

On observe que l'ouvrage n'est pas déversant pour un événement type crue centennale mais l'est totalement, excepté aux extrémités, pour un événement type crue millénaire.

L'ouvrage de la RD932 ne présente pas de déversoir, ce point n'est effectivement pas obligatoire sur les systèmes d'endiguement. Les VTA ont identifié ce point comme un point de désordre. Cela est traité au § 9 bis.

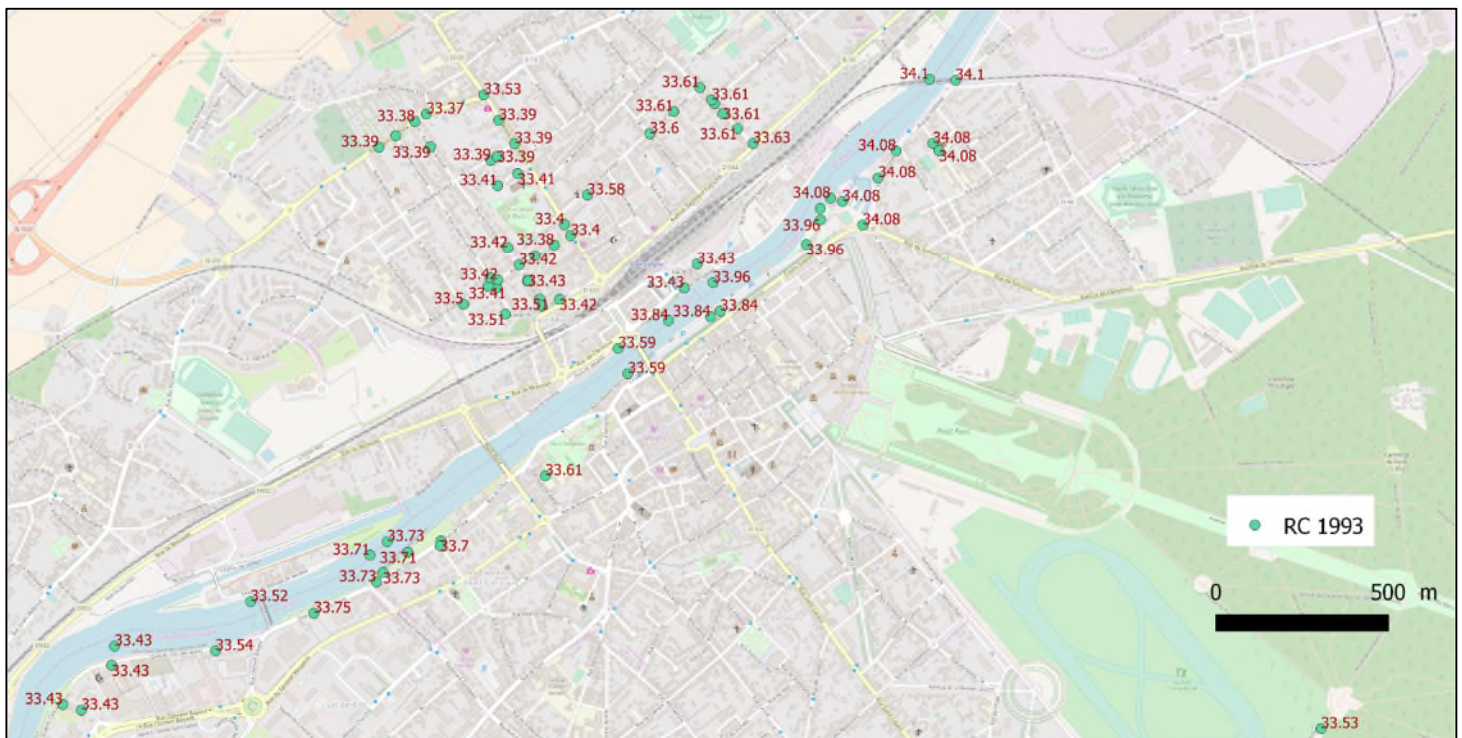
Figure 55 : Repères de crue pour l'événement de 1993 (source : Artelia, 2018)

Les hauteurs observées en zone protégée sont considérables (entre 1 et 2 m).

La cause de cette arrivée d'eau par les réseaux (absence ou dysfonctionnement du système de protection de type clapet et/ou de pompage) n'a pas été identifié.

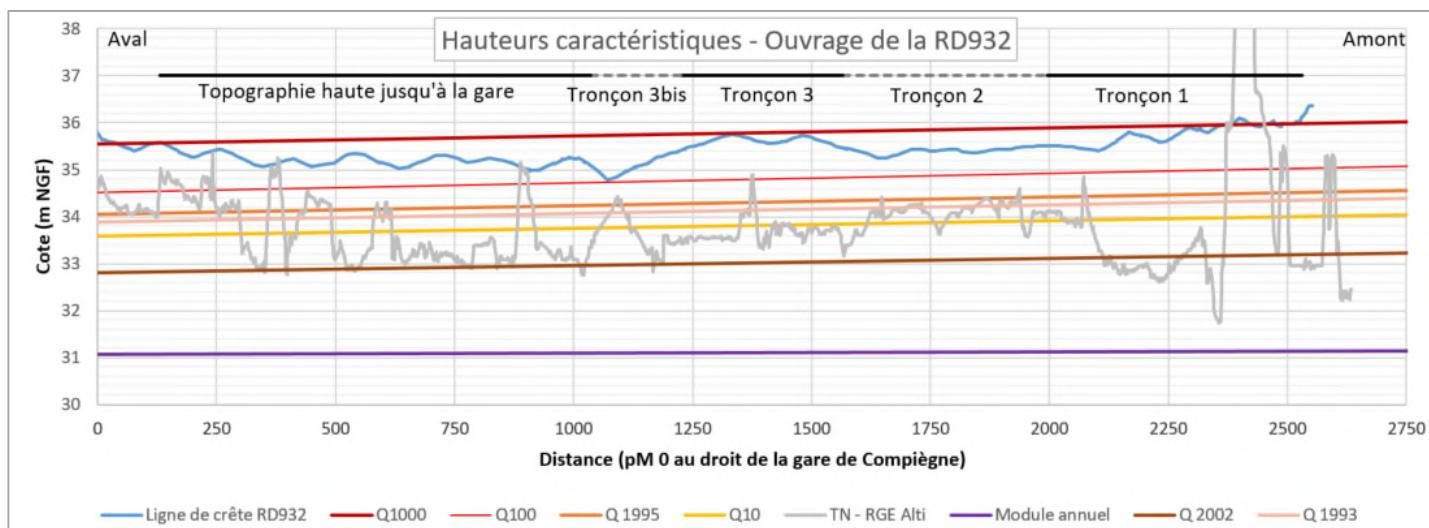
Figure 59 : Cotes de crues - RD932 (source : Artelia)

Outre l'absence de déversoir, il est observé que l'ouvrage permet de protéger le val contre une crue légèrement inférieure à une crue de type centennale. Les cotes ci-dessus représentent cependant des cotes statiques et ne prennent pas en compte la charge hydraulique au droit de l'ouvrage ; l'ouvrage de la RD932 n'étant pas en contact direct avec l'Oise mais situé plusieurs mètres dans les terres, avec un remblai SNCF les séparant, la charge hydraulique peut être estimée comme faible voire négligeable. On peut donc en déduire que la surverse est quasi-effective pour une crue centennale au droit du tronçon 3.

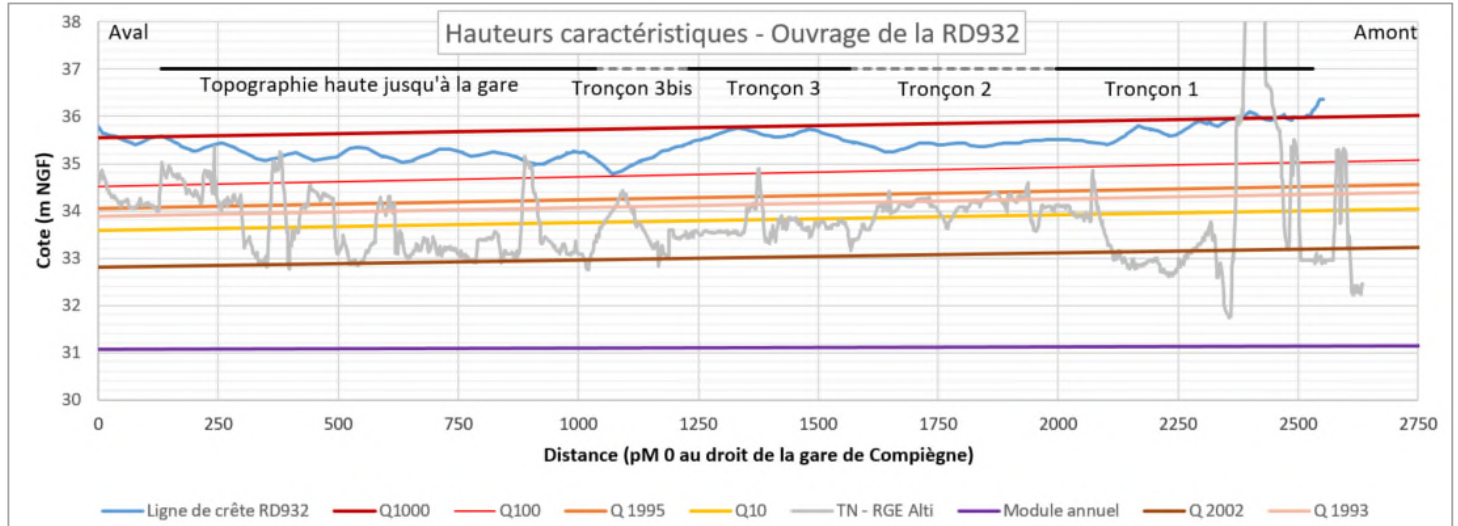
La surverse non contrôlée est estimée à partir d'une crue de période de retour 100 ans. A ce moment, la différence de charge entre le lit mineur et le lit majeur en zone protégée est de 74 cm au droit du point bas sur le tronçon 3 bis, et supérieure à 1 m sur les autres tronçons.

La surverse généralisée a été estimée à partir d'une crue de période de retour 1000 ans. A ce moment, l'inondation de la zone protégée, via le point bas situé sur le tronçon 3 bis sera déjà effective.

En général sur les ouvrages en remblais, le risque de rupture par surverse est accru au-delà d'une différence de charge de 0,5 m, d'autant plus dans le cas de l'ouvrage routier actuel, présentant des matériaux de sous-couche routière.

Le risque de rupture par surverse est donc probable sur le système d'endiguement pour une crue centennale. Cependant, la largeur très importante de l'ouvrage (supérieure à 4 m en crête et 20 m en pied) et son revêtement bituminé limitent fortement la probabilité de création de brèche ou en ralentit considérablement son processus.

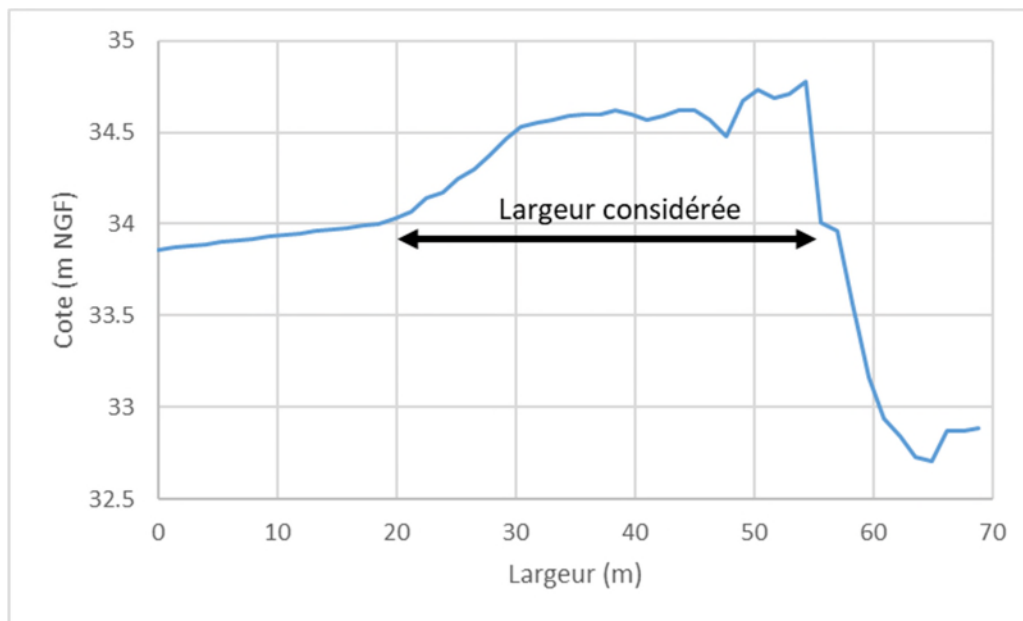
Au début de la simulation, une lame d'eau de 20 cm d'épaisseur s'écoule au-dessus de la digue, sur une dizaine de mètres de large. L'érosion que cette dernière provoque sur l'ouvrage se matérialise d'abord par un creusement vertical. Ce creusement est lent les 4 premières heures (seulement 10 cm d'abaissement ; la lame d'eau atteint 30 cm d'épaisseur), puis s'accélère de $t = 4$ h à $t = 6$ h. Ainsi, au bout de 6 h de simulation, la digue est creusée sur environ 80 cm, en s'étant très peu élargie ($l = 12$ m ; 2 m d'élargissement en 6 h). Dès lors, la lame d'eau qui transite au travers de la brèche a une épaisseur nettement plus importante, de presque 1 m. L'élargissement qui s'ensuit s'effectue de manière très progressive de la quatrième heure à la dix-septième heure de simulation, pour atteindre finalement $l = 20$ m.

La dynamique de formation de la brèche est lente : 17 h dans son intégralité (d'après simulation) ; bien que la lame d'eau qui surverse soit très épaisse : 1 m de haut dès la fin du premier processus de creusement. On ajoute, par ailleurs, que la simulation de la dynamique d'ouverture de la brèche ne prend pas en compte les éléments urbains ou immobilier qui y sont attenants, non plus que le revêtement artificiel et imperméable qui l'habille. Ces éléments retarderaient, voire pourraient sérieusement limiter, la formation de la brèche. Or, sachant que le pic de crue n'excédera pas 36 h dans le cas présent, la baisse du niveau d'eau (en crue) en amont de la brèche viendrait complètement anéantir le phénomène de formation de brèche qui n'aurait même pas eu le temps de prendre de l'ampleur. On se situe donc ici dans un cas extrême, dont les chances d'occurrence sont très faibles.

Figure 65 : Profil en travers du SE (RD 932) au droit du point de rupture (impasse O. Carpentier)

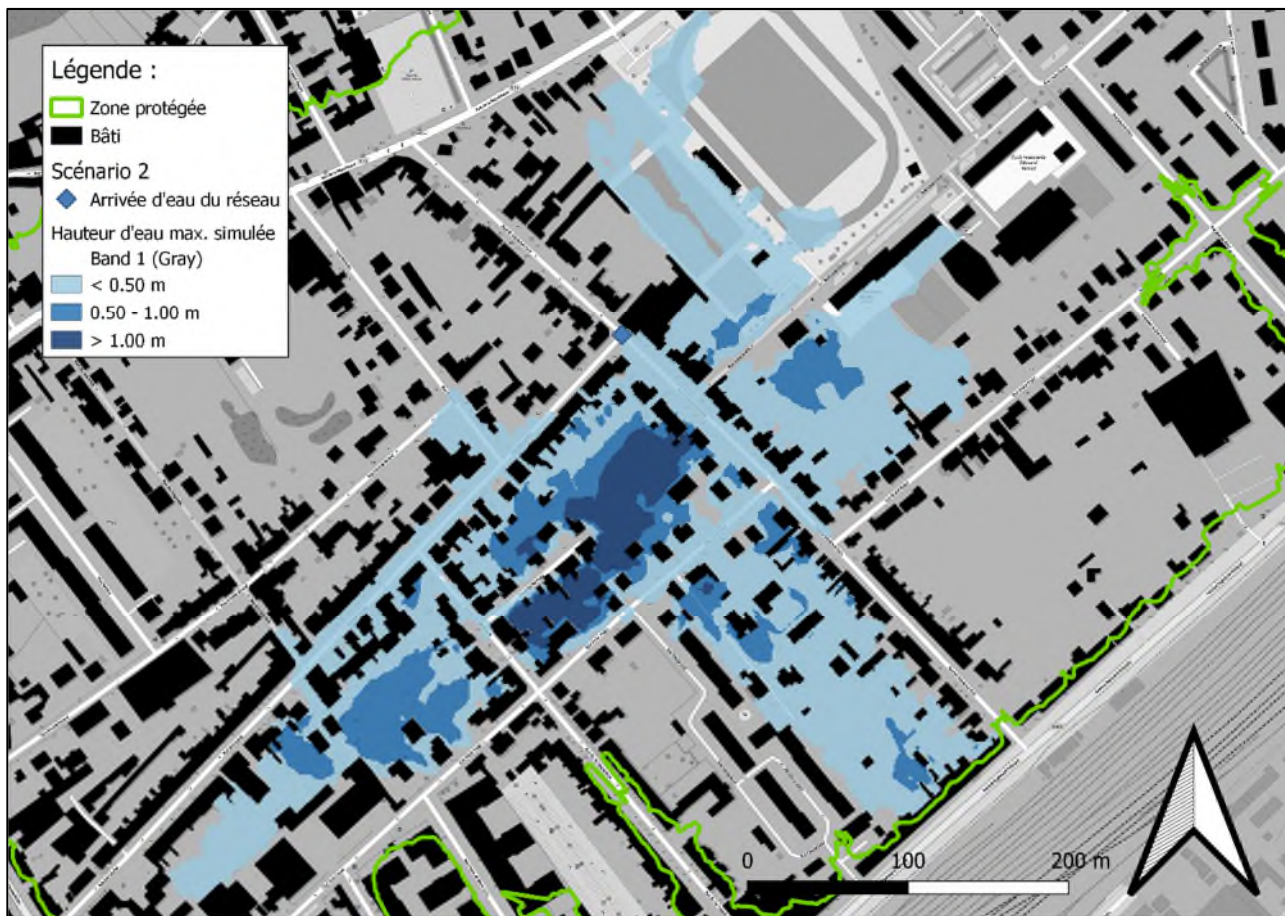
Figure 69 : Scénario 2 – Hauteurs d'eau maximales simulées par tranche de niveau autour du point de remontée

De manière plus détaillée, sur la carte ci-dessus (cf. Figure 69), on distingue différents niveaux d'inondation. Les habitations encadrées par les rues Jean Jaurès, du Maréchal Foch, Victor Hugo et du 1^{er} Septembre sont touchées, pour quelques-unes d'entre elles, par des hauteurs d'eau dépassant le mètre, pour un nombre plus important d'habitations par des hauteurs d'eau comprises entre 0,5 et 1 m, et pour la totalité de ces habitations par une venue d'eau. C'est l'îlot urbain le plus touché pour le scénario présent ; on y recense 14 immeubles ou habitations touchés par plus de 1 m d'eau, 25 immeubles ou habitations touchés par 0,5 à 1,0 m d'eau et enfin 43 immeubles ou habitations touchés par une venue d'eau.

Deux autres zones autour du point de remontée connaissent des inondations assez conséquentes : i. les habitations encadrées par les rues Jean Jaurès, du 1^{er} Septembre, Victor Hugo et l'avenue Octave Butin, et ii. les habitations encadrées par les rues Victor Hugo, du Maréchal Foch, l'avenue Raymond Poincaré et la rue George Sand. Ces deux îlots comprennent respectivement i. 9 immeubles ou habitations touchés par 0,5 à 1,0 m d'eau et 18 immeubles ou habitations touchés par une venue d'eau, et ii. 10 immeubles ou habitations touchés par 0,5 à 1,0 m d'eau et 28 immeubles ou habitations touchés par une venue d'eau.

Enfin, au nord-est de la rue du Maréchal Foch, on observe également une zone d'inondation où une à deux maisons/bâiments seraient touchés par des hauteurs d'eau comprises entre 0,5 et 1,0 m. Plus généralement, sur cette zone, une douzaine d'immeubles ou habitations seraient concernés par une venue d'eau.

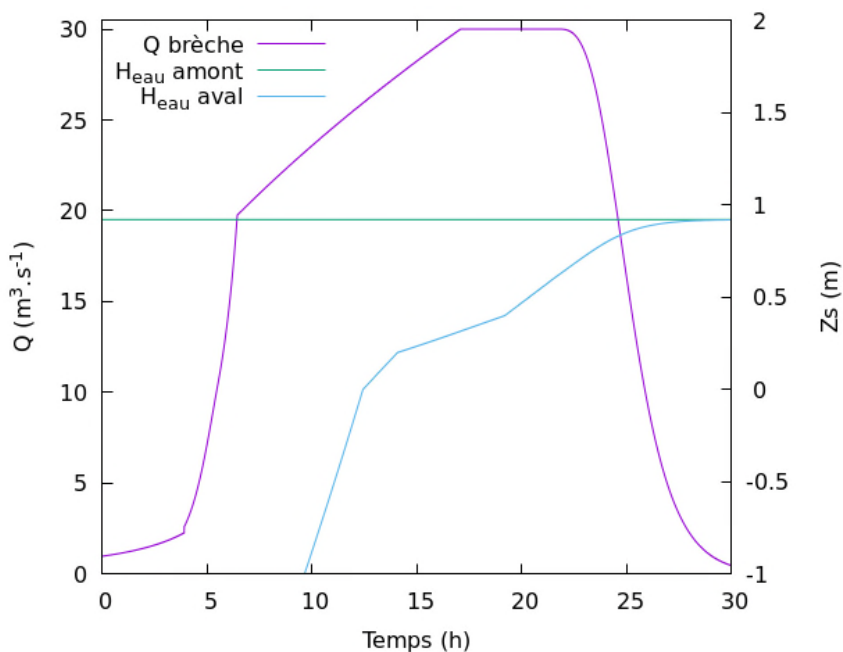
Figure 72 : Hydrogramme de brèche (d'après DLBreach) et hauteurs d'eau amont et aval relatives au pied de digue (cote établie à 34,00 mNGF)

L'hydrogramme de brèche est négligeable, voire nul, au bout de 30 h de simulation. Les niveaux amont et aval au droit de la brèche sont égaux. Cette plage temporelle de 30 h est donc, d'une part, suffisante pour observer un remplissage total de la zone protégée et, d'autre part, pour obtenir une franche décroissance du débit de brèche après un pic autour de 20 h de simulation.

même du passage de l'onde de submersion – le flot n'ayant face à lui aucune résistance hydrique. De plus, la brèche n'atteint sa pleine ouverture qu'à partir de 17 h de simulation environ. Des vitesses très importantes au sein de la zone protégée sont donc observées aux alentours de 17 heures de simulation car les niveaux d'eau en amont et en aval de la brèche ne sont pas encore équilibrés et le débit de brèche est le plus fort (voir la Figure 72).

Le niveau d'eau augmente continuellement au sein de la zone protégée et va même jusqu'à déborder, après 15 à 20 h de simulation, au-delà de la partie sud-ouest de la zone protégée. L'écoulement ne se tarit considérablement qu'environ 25 h après le début de la formation de la brèche, quand les niveaux d'eau atteints au sein de la zone protégée rejoignent ceux de l'Oise en crue (voir Figure 72).
